Inspectie Leefomgeving en Transport
Ministerie van Infrastructuur en Waterstaat

INTERNE CONTROLE

INCIDENTEN MET GGO'S

Margot Spreuwenberg, inspecteur
BVF-cursus, 1 oktober 2024

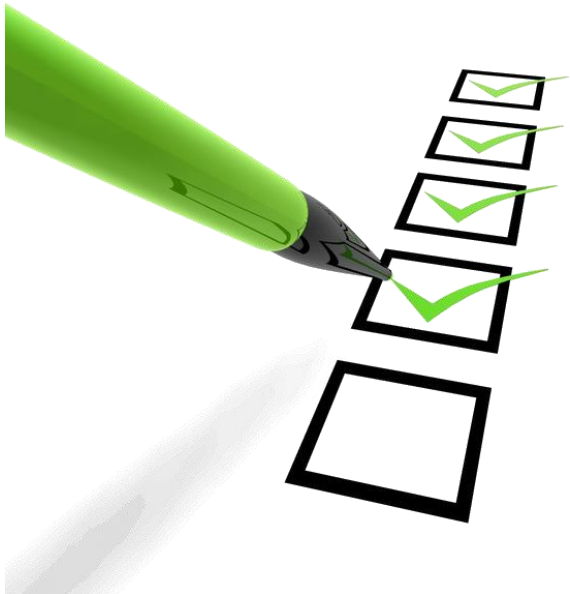
- Na een test blijkt dat de inactivatieprocedure in een autoclaaf niet voldoet.
- Deze testresultaten leiden niet tot aanpassing van de werkprocedure: de onbedoelde lozing van levend materiaal gaat lange tijd door.

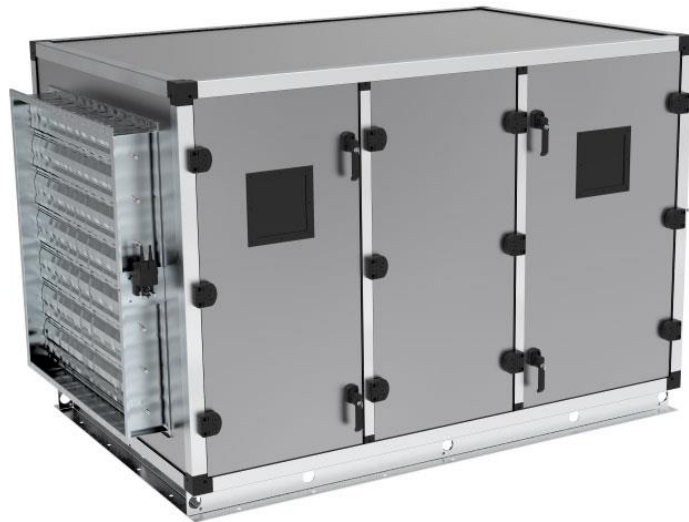
- In een niveau III dierenfaciliteit wordt een onregelmatigheid in de druk waargenomen.
- Geen oorzaak vastgesteld; geen verder onderzoek.
- De volgende dag gaat de faciliteit in overdruk.
- Wat blijkt: een paar maanden eerder werden twee kleppen softwarematig door derden uitgezet voor onderhoud, en niet meer aangezet. Er is geen controle geweest op het weer in werking stellen van de kleppen.
